Les fiches conseils de l'APF

Exemple de foudroiement d'une maison

Fiche FC - 3

Avril 2002

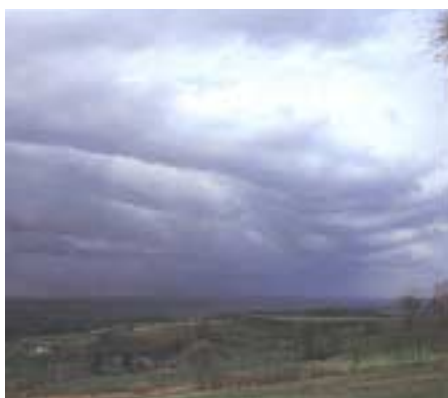
Photo 1 : 10 avril 1993, passage d'un front froid sur le Massif Central, avec développement orageux à l'avant. (photo Alex Hermant).

En début d'après-midi, une ligne de cumulo-nimbus se forme à l'avant du front froid, du Limousin aux Charentes. Vers 16h00, le front orageux progresse en direction du Cantal et du Puy de Dôme (Photo 1). Les cumulo-nimbus ne sont guère développés, bien que de brillants éclairs sillonnent le lointain de temps à autre.

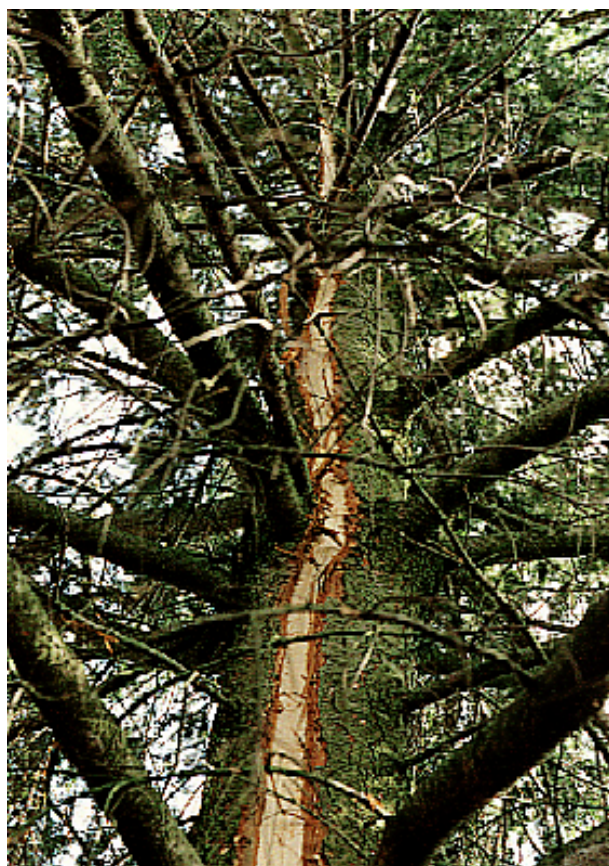
Après avoir sillonné le tronç (photo 2), le courant de foudre a creusé une tranchée dans le sol jusqu'au puisard et fait sauter la dalle de béton, ainsi qu'une surface du revêtement extérieur de la maison (photo 3).

Photo 2 : grand sapin se trouvant à quelques mètres du bâtiment (photo Alex Hermant).

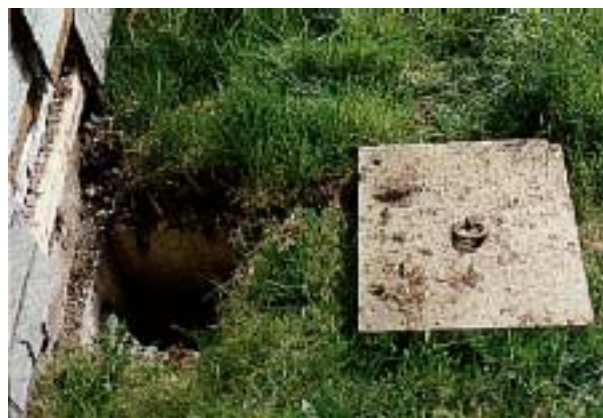
Photo 3 : dalle de béton déplacée et revêtement extérieur arraché par le passage de la foudre (photo Alex Hermant).

Deux paramètres prédominants, dans ce cas, paraissent justifier ces effets dévastateurs :

- ▶ une très mauvaise conductivité du sol (essentiellement constitué de roche volcanique),
- ▶ et un courant de foudre d'une extrême intensité (fusion totale de plusieurs mètres de fil de fer de forte section).

A en juger par les multiples traces à l'intérieur et tout autour de la maison, il semble que la circulation du courant de foudre s'est faite en surface et que le bâtiment s'est trouvé à un potentiel élevé. Un sol plus conducteur aurait sans doute permis à la foudre de trouver un chemin plus direct vers la

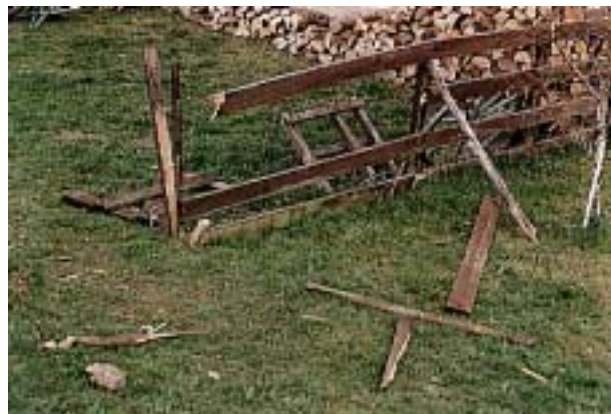
Fusion des fils de fer de 2 mm de diamètre, dilatation excessive de la clôture métallique, tranchée profonde avec projection de lourdes pierres à plusieurs mètres, explosion de la barrière en bois (photo 4), traces de foudre sur un frêne et un genêt, trous dans le mur du bâtiment.

Photo 4 : barrière de bois détruite par le courant de foudre (photos Alex Hermant).

La solution de base pour la protection d'une maison est l'installation d'un paratonnerre sur la toiture relié à une prise de terre spécifique capable d'écouler des courants de foudre haute fréquence.

Dans tous les cas l'équipotentialité de la structure, du paratonnerre, de la prise de terre foudre et des lignes et conduites métalliques entrant dans la structure est nécessaire.

Ceci est réalisé par des conducteurs de faible longueur pour les éléments métalliques et par des parafoudres pour les ligne entrant dans la structure (parafoudre énergie pour les lignes BT, para-

foudres télécom pour les lignes télécom et parafoudres coaxiaux pour l'antenne TV. Cette équipotentialité est d'autant plus importante que la résistivité du sol est élevée comme dans les exemples ci-dessus.
